**Intervento NP 24 ASSSL Oristano "Risanamento strutturale e messa in sicurezza dell'ex sede Legale dell'ASSL di Oristano"**

### PROGETTO DEFINITIVO - ESECUTIVO

#### RELAZIONE GENERALE

**ARES SARDEGNA**  
AZIENDA REGIONALE SALUTE  
Programma investimenti in edilizia sanitaria ed ammodernamento tecnologico per il triennio 2019/2021  
**Intervento NP 24 ASSL Oristano “Risanamento strutturale e messa in sicurezza dell'ex sede Legale dell'ASSL di Oristano”**  
PROGETTO DEFINITIVO-ESECUTIVO  
**A.01 RELAZIONE ILLUSTRATIVA E QUADRO DI SPESA**

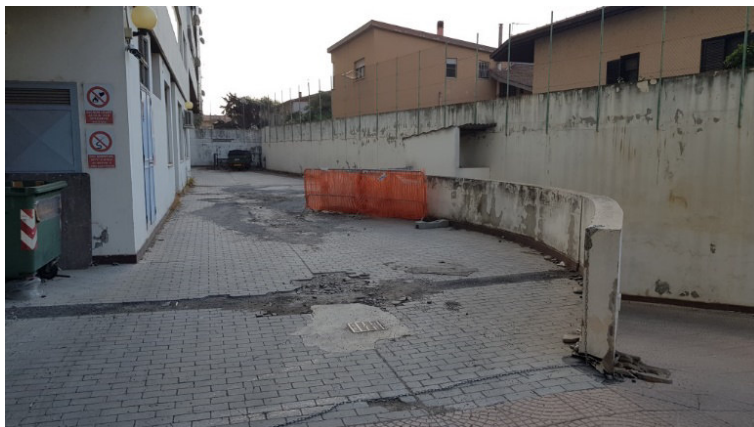
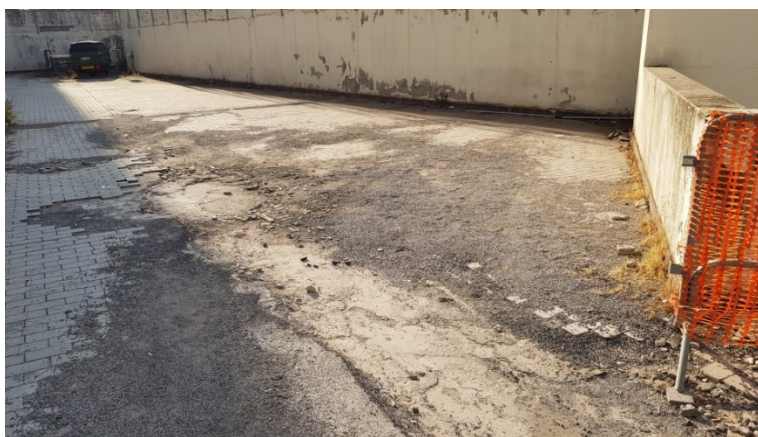
Come si evince chiaramente dalle foto lo stato di conservazione è molto scadente, in diverse zone la pavimentazione è assente o con evidenti distacchi dal supporto che hanno causato infiltrazioni di acqua nel sottostante solaio dell'autorimessa nel quale le conseguenze sono chiaramente visibili.

Per quanto riguarda lo spazio pedonale e parzialmente carrabile nelle aree individuate in progetto, si procederà con la rimozione della stratigrafia esistente fino a vivo di solaio e dei relativi battiscopa perimetrali. Successivamente si procederà per fasi con:

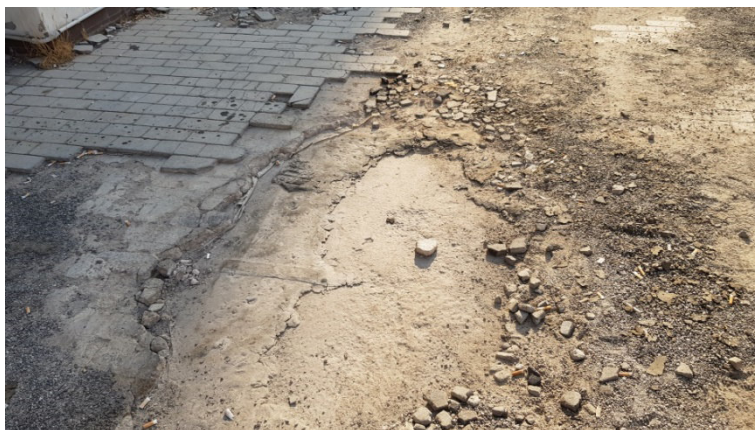
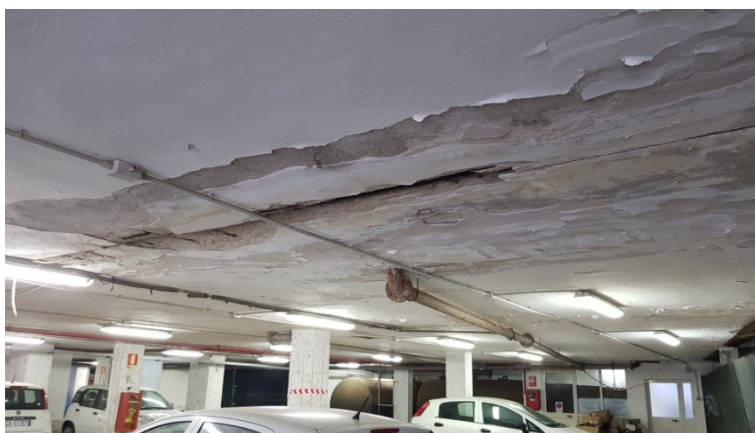
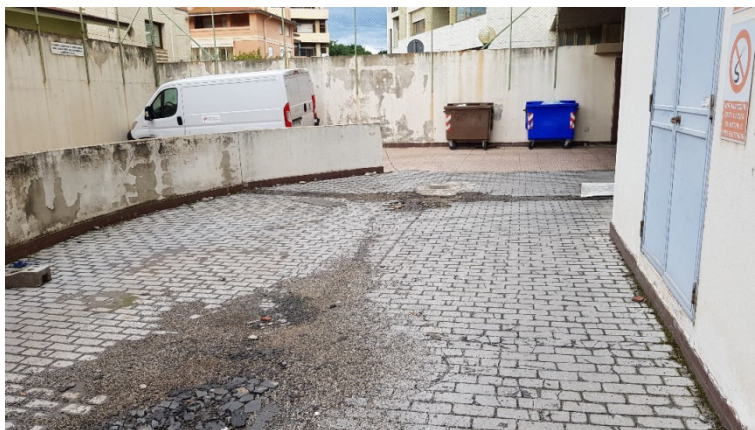
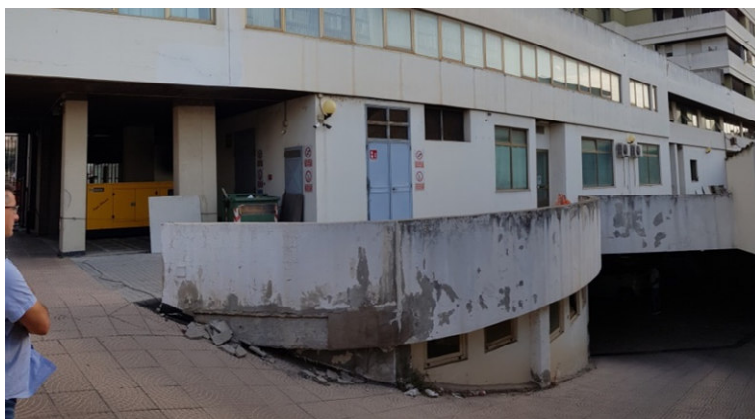
Un tratto del parapetto curvilineo che separa la rampa carrabile presenta importanti lesioni, mentre tutte le superfici intonacate avrebbero bisogno di una revisione in quanto presentano filature e distacchi seppur localizzati con particolare interessamento delle zone corrispondenti alle pareti controterra nelle quali sono evidenti i segni dell'umidità passante e di risalita.

- la rimozione della copertura in lastre di cemento amianto a matrice compatta presenti nel gabbiotto esterno, da eseguirsi secondo le procedure stabilite nel piano di lavoro che la Ditta dovrà trasmettere preliminarmente alla ASL di competenza.
- La rimozione e il conferimento a discarica del materiale vario depositato all'interno del gabbiotto suddetto.
- La demolizione e ricostruzione della porzione di parapetto sulla rampa in precarie condizioni di sicurezza.

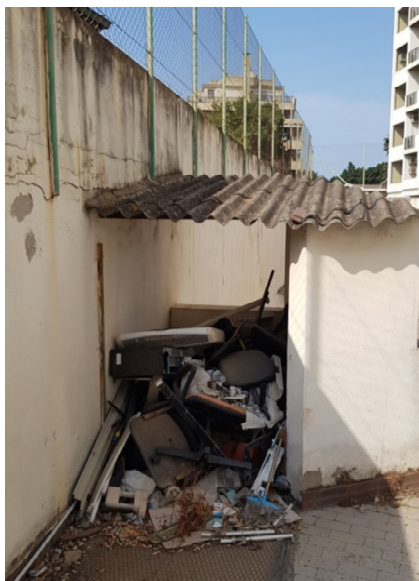
Sempre nel cortile è presente un piccolo corpo aperto con copertura in lastre di cemento contenente amianto.

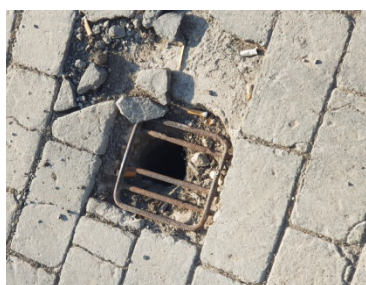
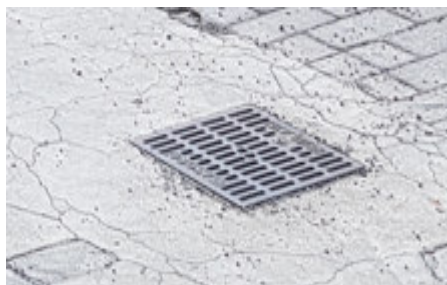
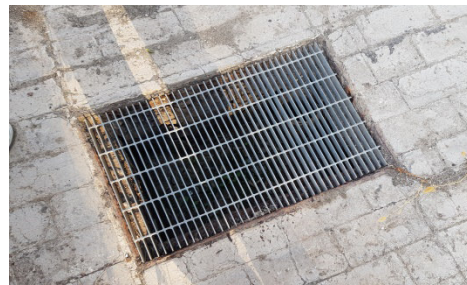
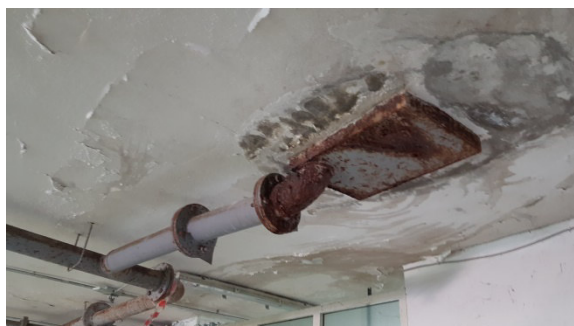
La raccolta delle acque bianche della pavimentazione suddetta è demandata a sole 2 piccole caditoie, a una griglia quadra 40x40cm e a una griglia 60x40cm collegata inferiormente a un pozzetto metallico con scarico in tubo di acciaio flangiato a mezzo curva al collettore di raccolta delle acque bianche, fissato all'estradosso del solaio dell'autorimessa.

Le pendenze della pavimentazione convergono apparentemente verso un compluvio centrale che corre longitudinalmente allo sviluppo della stessa. La rampa è pavimentata con piastrelle con finitura in porfido a ventaglio che si presentano in buono stato.

Altro aspetto rilevante della pavimentazione esterna sarà la nuova configurazione della raccolta delle acque bianche meteoriche. In progetto si è optato per una soluzione che prevede la realizzazione di un compluvio longitudinale che ospiterà un canale di drenaggio continuo del tipo ribassato in calcestruzzo polimerico, con sezione a V stondata e superficie interna liscia per assicurare un deflusso efficace e l'effetto autopulente. Il canale ha una larghezza nominale Ln di 98mm, Larghezza esterna L 118, altezza 97mm. Il canale sarà completo di griglia a ponte in ghisa classe B125 in elementi di larghezza L 118mm, lunghezza 500mm facilmente removibili per agevolare la pulizia.

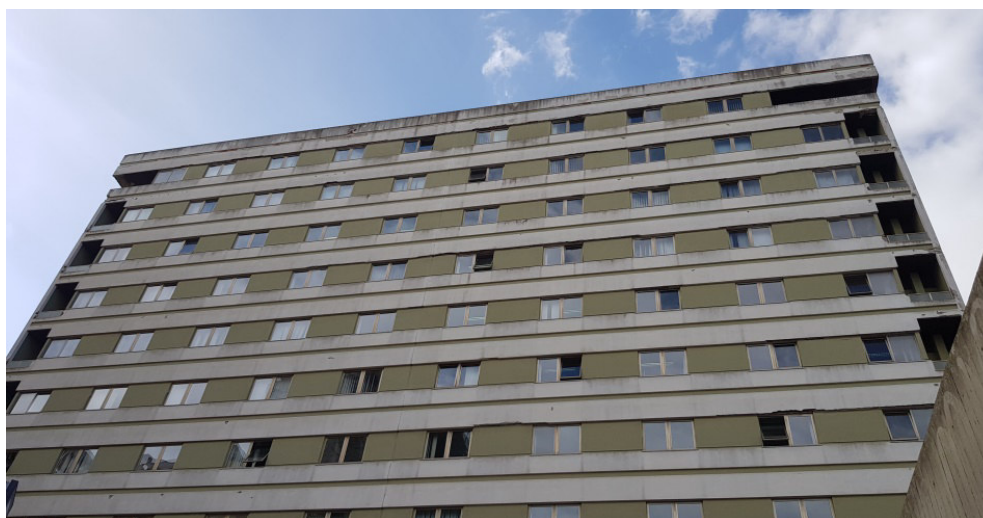
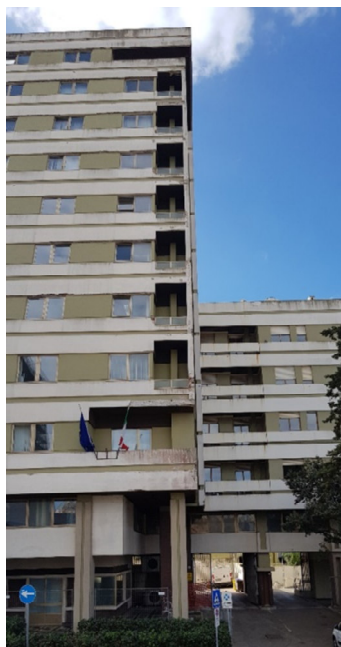
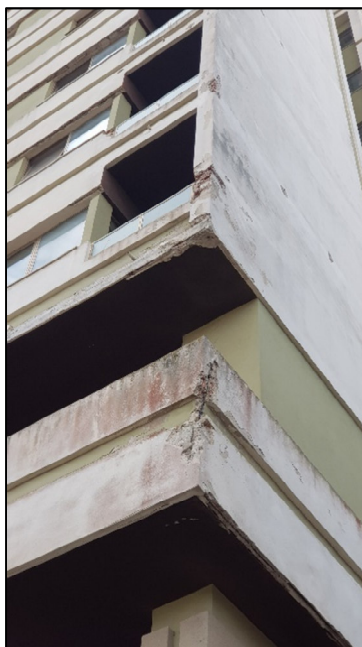
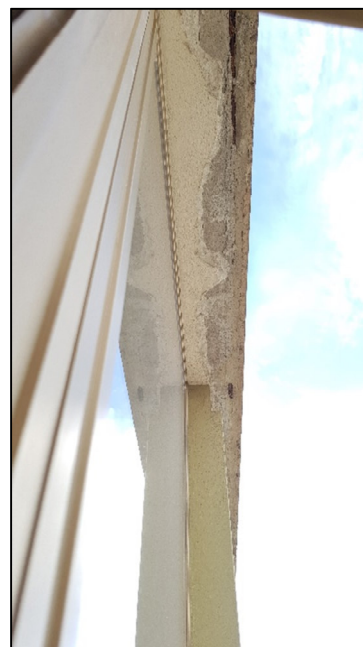
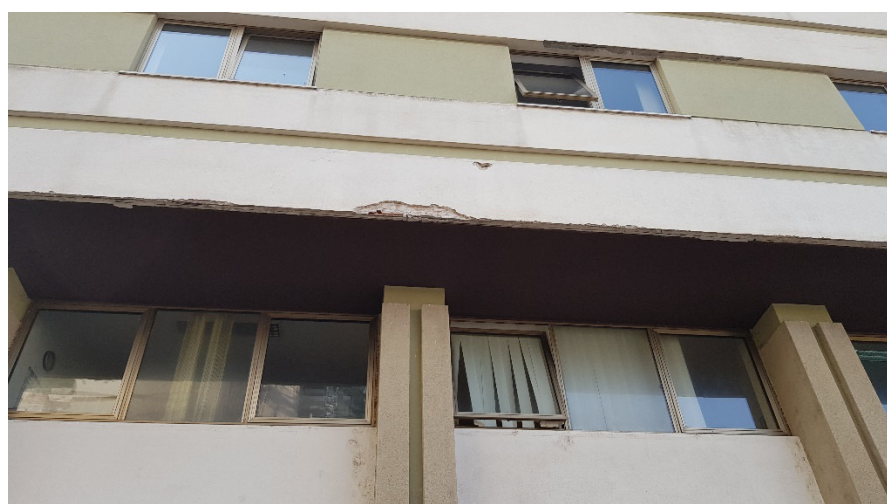
La superficie complessiva in proiezione della facciata è di circa 1450 mq se si escludono il piano terra e il primo piano che versano in buone condizioni. Le problematiche riscontrate riguardano prevalentemente i fascioni marcapiano e le lesene di contorno dei balconi su ambo gli spigoli della facciata. In particolare sono evidenti distacchi di porzioni di intonaco e copriferro in corrispondenza del bordo inferiore dei fascioni suddetti, laddove è visibile anche la presenza di barre di armatura come si evince dalle foto.

I bordi superiori dei fascioni e le fasce di facciata finestrate (quelle tinteggiate in colorazione verde) si presentano invece in buono stato di conservazione se non con qualche segno di muffa in particolare sulle soglie e distacchi localizzati e puntuali in particolare in corrispondenza dei balconi, che verranno trattati nei paragrafi successivi.

**A** - Per tutte le superfici delle facciate A e B e parzialmente sulla parete D (solo le porzioni di intonaco chiaro) la pulitura delle superfici intonacate mediante uso di idro pulitrice con pressione adatta allo stato dell'intonaco. Stesso trattamento sarà riservato alle superfici delle pareti e dei soffitti (esclusi parapetti e velette) dei balconi. L'idropulitura, oltre alla rimozione di polveri, depositi vari e muffe, è utile anche a individuare immediatamente le parti di intonaco più friabili che per effetto della pressione dell'acqua si distaccheranno dalla loro sede.

**B** - **Sugli elementi di facciata armati** di qualsiasi tipologia (marcapiani, fascioni, lesene, architravi di aperture, ecc), in particolar modo sulle facciate A e B, si interverrà localmente al recupero degli stessi mediante:

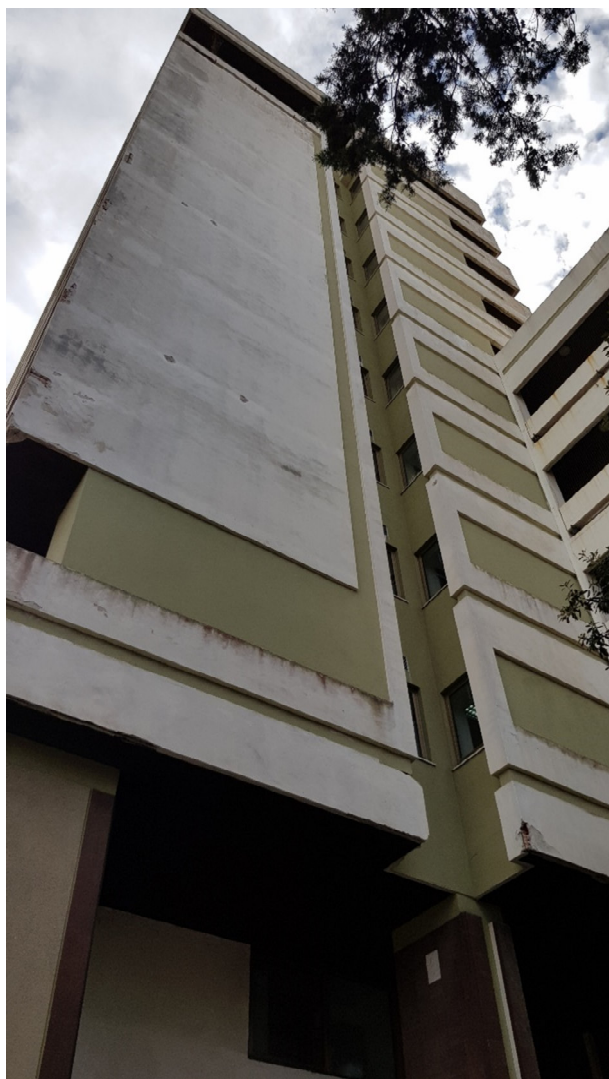
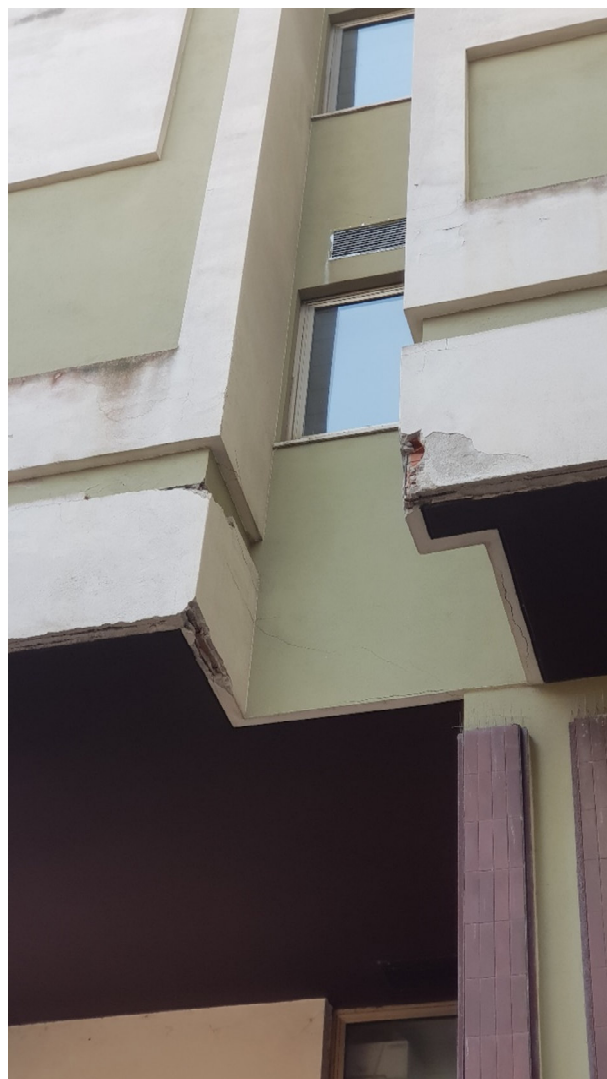
La facciata B richiama le stesse finiture e composizioni della facciata A, ma presenta meno aperture finestrate. Anche in questo caso i maggiori problemi sono evidenti sulle porzioni di facciata maggiormente aggettanti rispetto al filo della stessa e sono causati dai depositi di acqua e umidità che in corrispondenza di superfici poco ventilate e soleggiate col tempo generano fenomeni di carbonatazione e rigonfiamento.

Anche in questo caso appare evidente il diverso stato di conservazione tra le porzioni tinteggiate in bianco e quelle in verde, il che farebbe pensare anche a un diverso trattamento o composizione delle pitture, con possibile impiego di tinture silossaniche o equivalenti per le aree che si presentano in miglior stato di conservazione.

I problemi principali si riscontrano nell'ampia area cieca che fa ad angolo con la facciata A e nel fascione/parapetto superiore, oltre a qualche localizzato distacco in corrispondenza delle zone con presenza di armature.

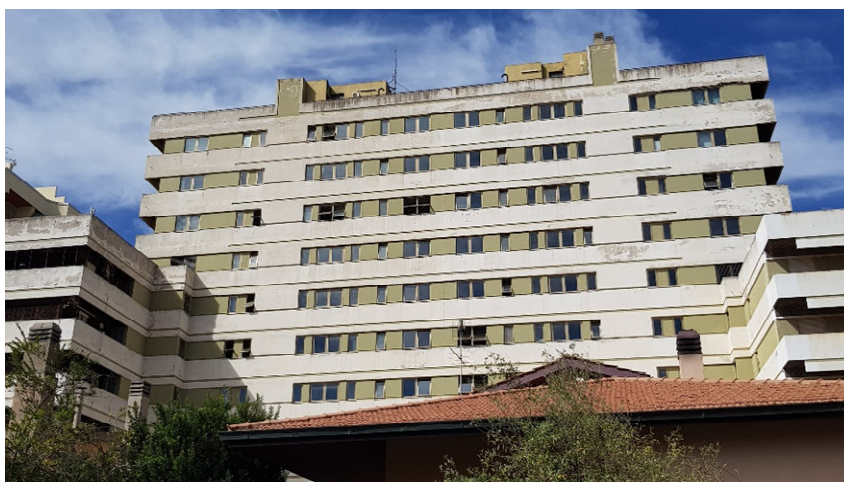
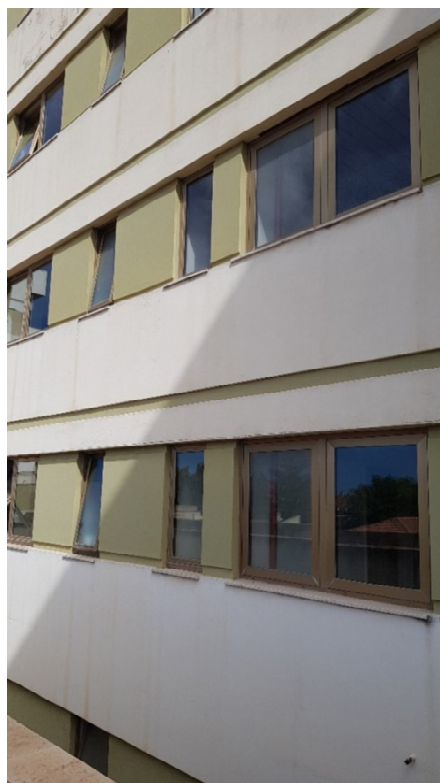
La facciata conferma il gioco di porzioni in rilievo e depressione delle altre facciate e l'impiego delle stesse finiture. Sono però evidenti minori problematiche rispetto a quelle riscontrate sulle altre facciate, molto probabilmente per effetto della migliore esposizione a vento e sole. Quanto detto non vale per il marcapiano dell'ultimo livello e il parapetto in sommità che presentano problemi di distacco di intonaci e coprifermo analoghi a quelli citati nei precedenti paragrafi. **La presente facciata non sarà oggetto di intervento.**

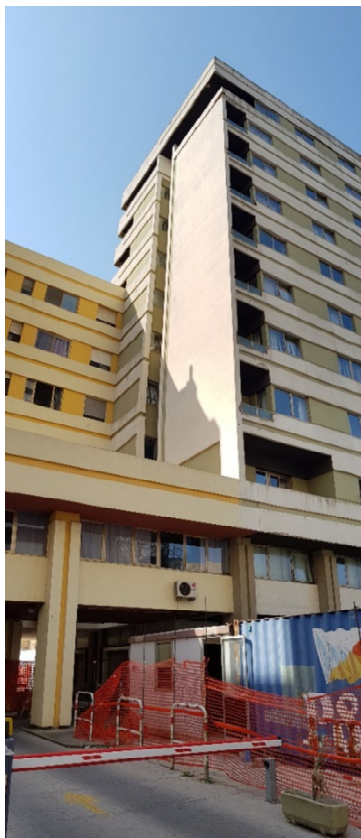
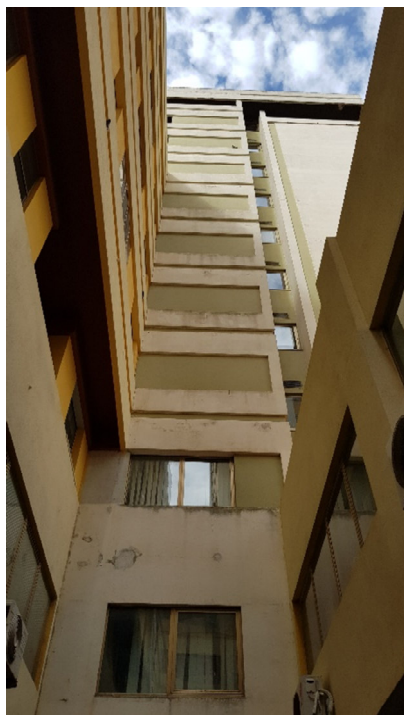
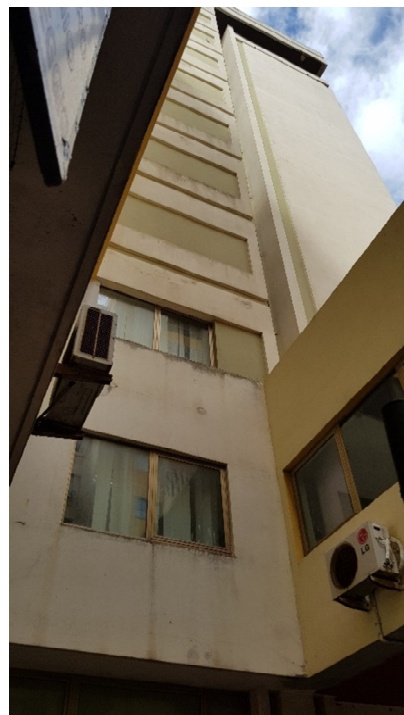
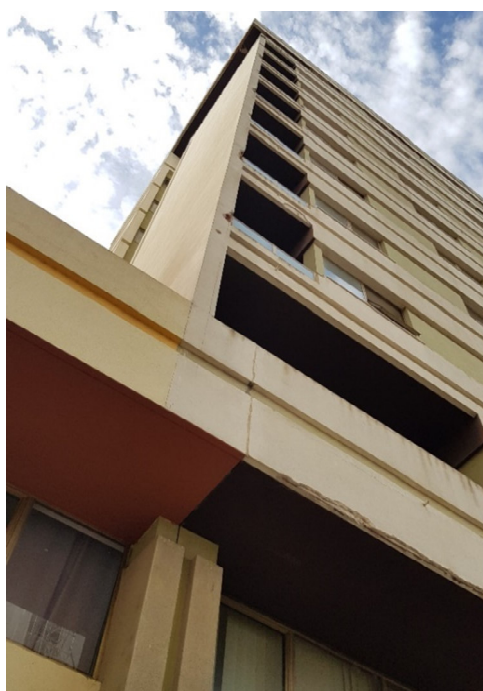
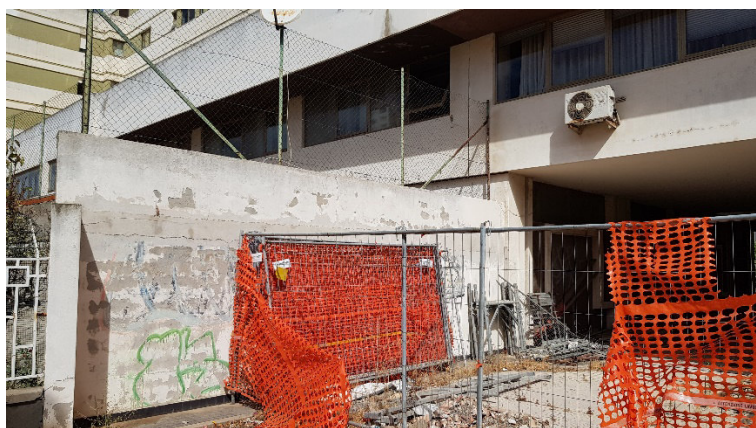
La facciata è pressoché simmetrica come disegno rispetto alla facciata B, ma l'esposizione migliore ha fatto sì che si sia conservata meglio. Fa parte della facciata D anche il muro di confine riportato in foto a seguire che necessita anche esso di interventi manutentivi almeno sulla porzione esterna.

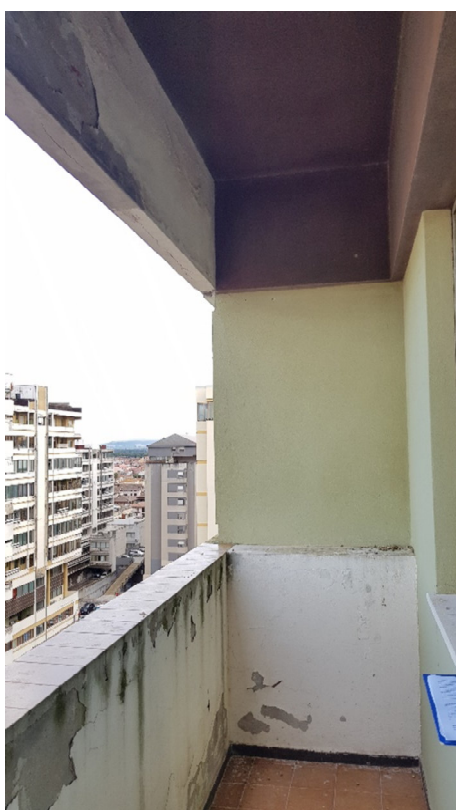
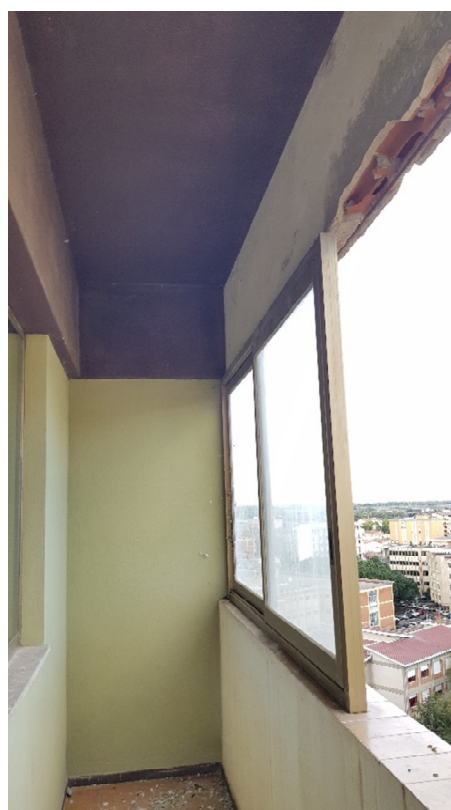
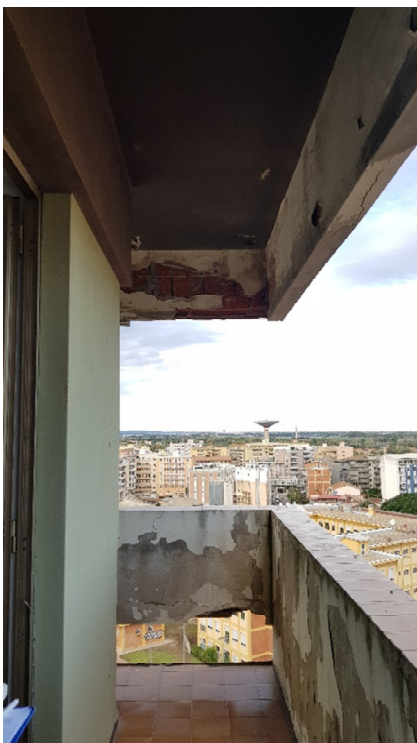
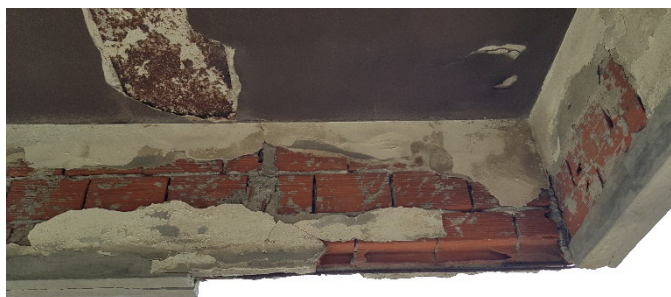
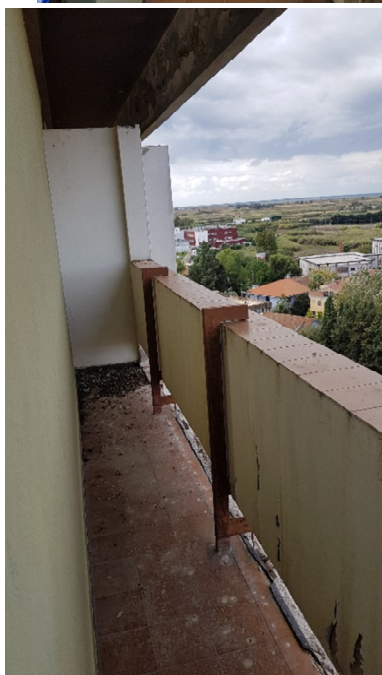
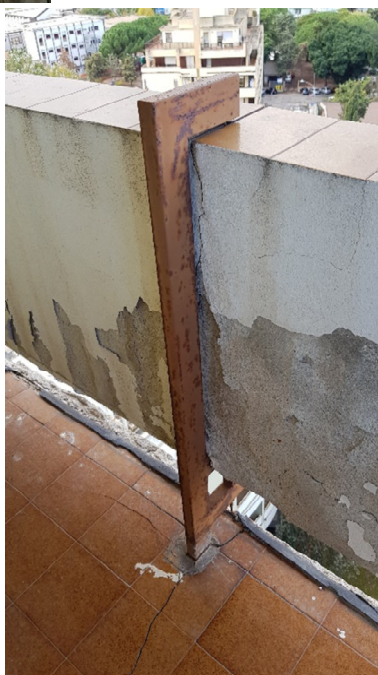
- Al piano 10 sono presenti degli ampi balconi con pianta a L, dotati di veletta, che interessano anche le facciate laterali più corte (B e D) e che presentano una tipologia di parapetto integralmente in muratura sulla facciata A e con muratura mista a elementi di sostegno in profilo scatolare di acciaio che li lascia aperti sulla parte inferiore sui tratti appartenenti alle facciate laterali. Lo stato di conservazione è piuttosto evidente dalle immagini a seguire.

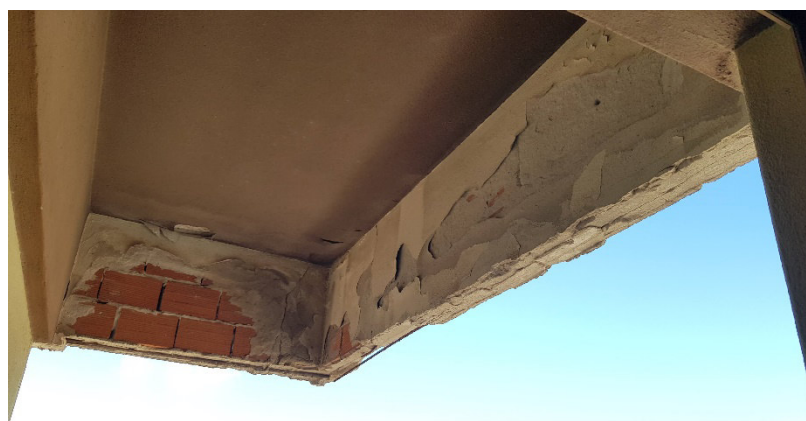
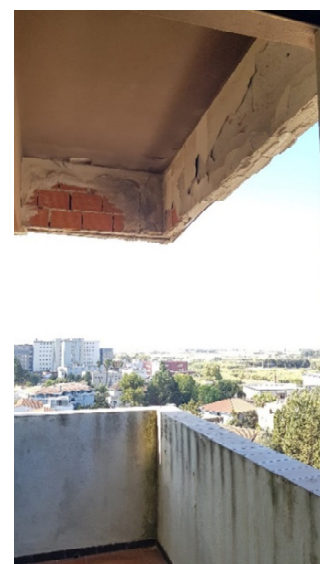
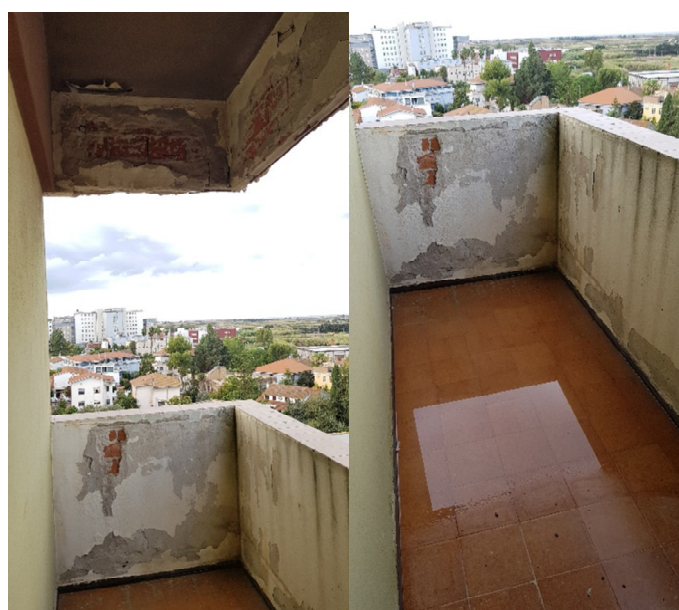
- Ai piani sesto/settimo fino al piano 9 sono presenti dei piccoli balconi a pianta rettangolare con una sola apertura, con parapetti in muratura a tutta altezza e velette anche esse in muratura laterizia con interposta una doppia barra di acciaio ad aderenza migliorata sul bordo inferiore.

**B - Interventi su parapetti e velette dei balconi facciata C e su ambo le facce** comprensivi di:

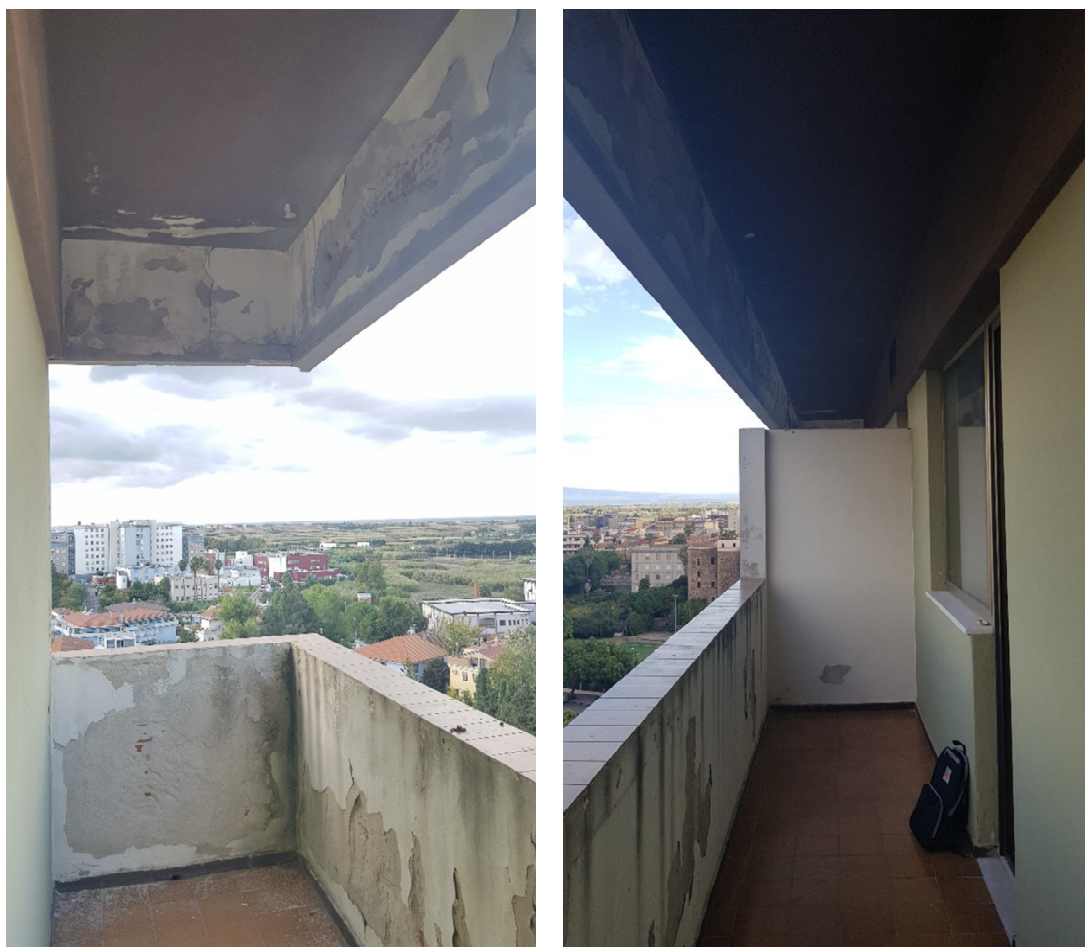
- Al piano decimo i balconi sono analoghi a quelli dei piani inferiori, ma hanno una superficie maggiore, seppur lo stato di conservazione sia pressochè lo stesso.

Lo stato di conservazione generale dei balconi è mediamente scadente soprattutto sulle parti esposte (parapetti e velette), mentre le pareti della facciata e i soffitti sono generalmente in buone condizioni. In taluni casi sono evidenti problemi di sicurezza come nel caso dei collegamenti di estremità dei balconi sulla facciata A o quelli del decimo piano coi sostegni in metallo. Le velette sono anche esse in condizioni molto precarie, con le barre pressoché quasi sempre esposte e l'intonaco delle pareti completamente in fase di distacco. Su alcuni balconi sono in fase di distacco e rottura anche le soglie e i battiscopa, questi ultimi solo sul lato parapetto. I pavimenti al contrario si presentano in buone condizioni e sono da risolvere banali problematiche di corretto deflusso delle acque probabilmente perché si sono otturati i fori di scolo già presenti.
