**Intervento NP 24 ASSSL Oristano "Risanamento strutturale e messa in sicurezza dell'ex sede Legale dell'ASSL di Oristano"**

### PROGETTO DEFINITIVO - ESECUTIVO

#### RELAZIONE GENERALE

**ARES SARDEGNA**  
AZIENDA REGIONALE SALUTE  
Programma investimenti in edilizia sanitaria ed ammodernamento tecnologico per il triennio 2019/2021  
**Intervento NP 24 ASSL Oristano “Risanamento strutturale e messa in sicurezza dell'ex sede Legale dell'ASSL di Oristano”**  
PROGETTO DEFINITIVO-ESECUTIVO  
**A.01 RELAZIONE ILLUSTRATIVA E QUADRO DI SPESA**

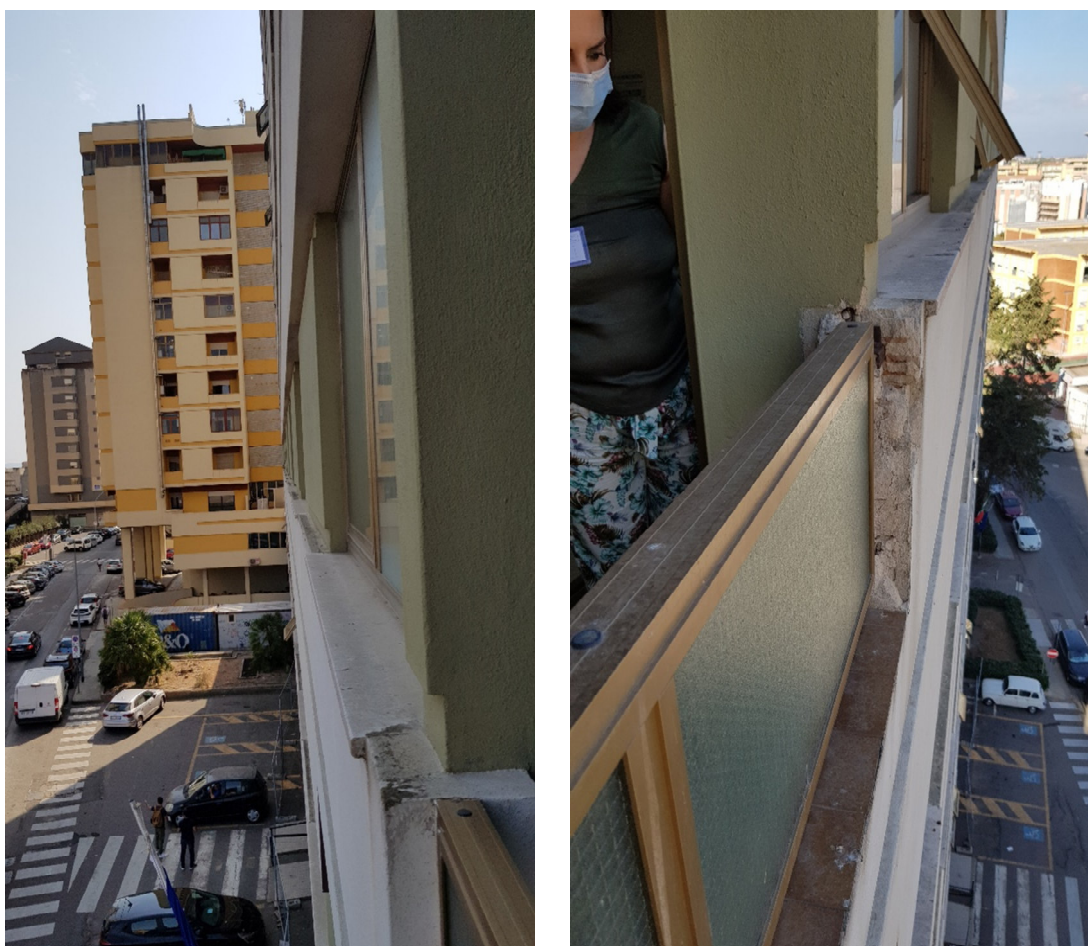
La superficie complessiva in proiezione della facciata è di circa 1450 mq se si escludono il piano terra e il primo piano che versano in buone condizioni. Le problematiche riscontrate riguardano prevalentemente i fascioni marcapiano e le lesene di contorno dei balconi su ambo gli spigoli della facciata. In particolare sono evidenti distacchi di porzioni di intonaco e copriferro in corrispondenza del bordo inferiore dei fascioni suddetti, laddove è visibile anche la presenza di barre di armatura come si evince dalle foto.

I bordi superiori dei fascioni e le fasce di facciata finestrate (quelle tinteggiate in colorazione verde) si presentano invece in buono stato di conservazione se non con qualche segno di muffa in particolare sulle soglie e distacchi localizzati e puntuali in particolare in corrispondenza dei balconi, che verranno trattati nei paragrafi successivi.

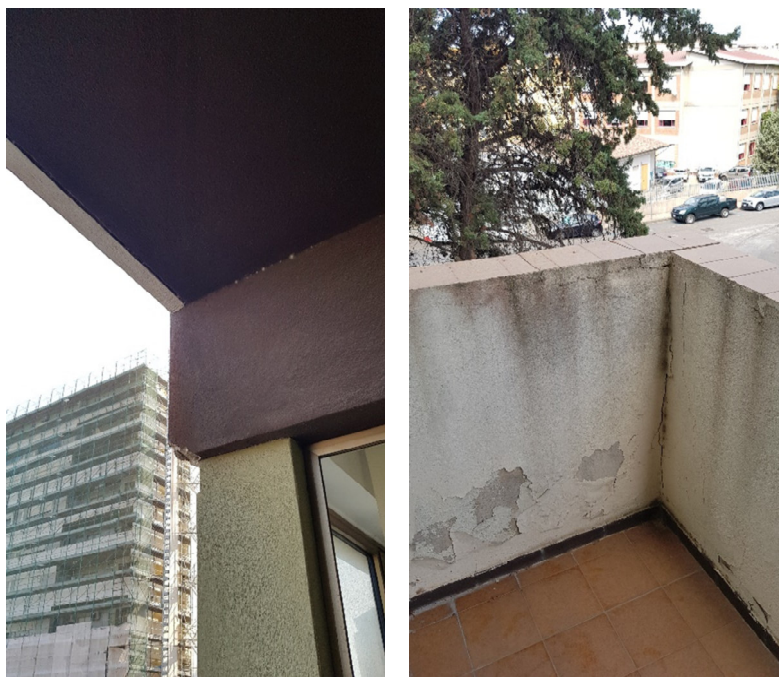
- Al piano secondo sono presenti degli ampi balconi con parapetto a tutta altezza in muratura e soffitto senza veletta. I parapetti sono finiti superiormente con mattonelle di ceramica e inferiormente con battiscopa.

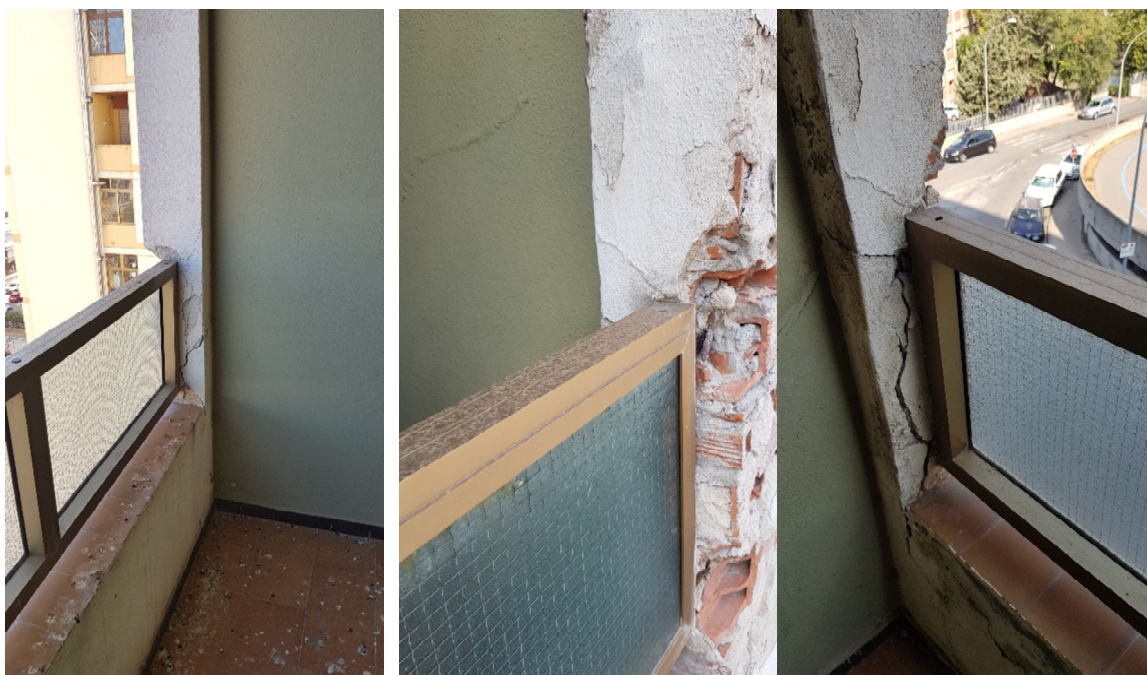
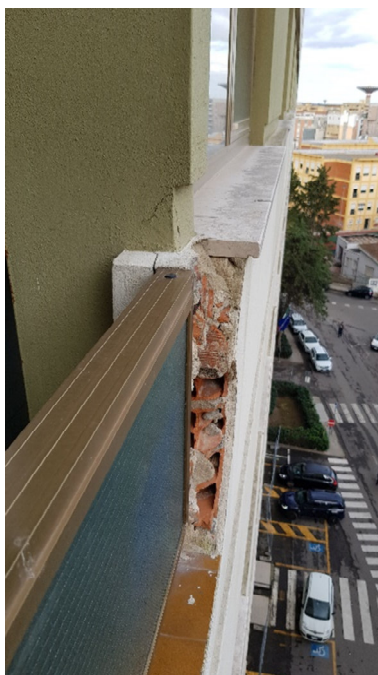
- Dal piano 3 al piano 9 sono presenti dei balconi più piccoli, anche essi senza veletta, ma con parapetti realizzati in muratura nella parte inferiore per circa 50 cm di altezza e il resto della porzione composta da un telaio in alluminio fissato su ambo i lati corti e con parte cieca vetrata. Anche qui sono presenti le soglie e i battiscopa in ceramica.

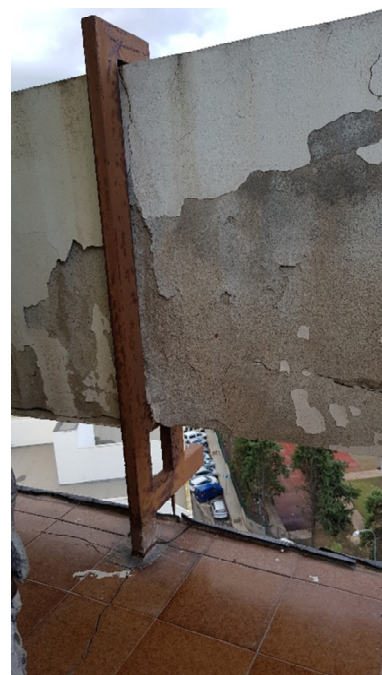
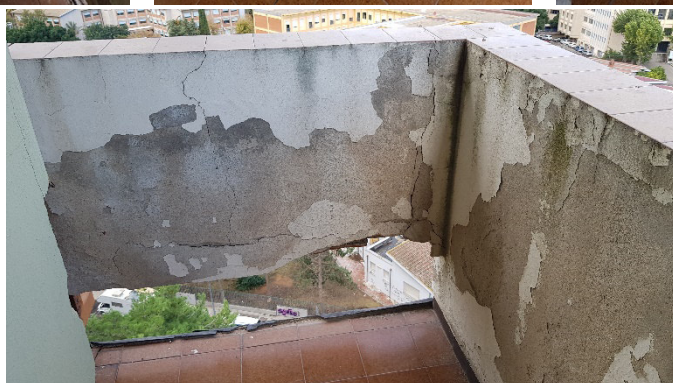
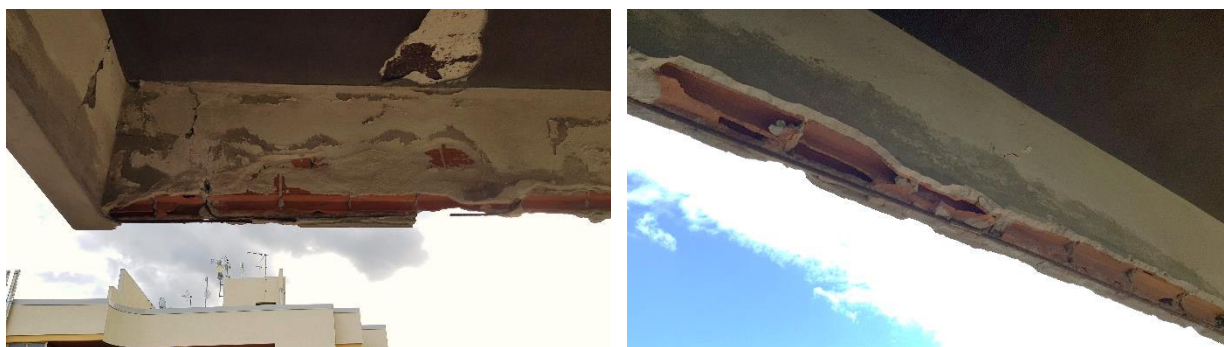
- Al piano 10 sono presenti degli ampi balconi con pianta a L, dotati di veletta, che interessano anche le facciate laterali più corte (B e D) e che presentano una tipologia di parapetto integralmente in muratura sulla facciata A e con muratura mista a elementi di sostegno in profilo scatolare di acciaio che li lascia aperti sulla parte inferiore sui tratti appartenenti alle facciate laterali. Lo stato di conservazione è piuttosto evidente dalle immagini a seguire.

Lo stato di conservazione generale dei balconi è mediamente scadente soprattutto sulle parti esposte (parapetti e velette), mentre le pareti della facciata e i soffitti sono generalmente in buone condizioni. In taluni casi sono evidenti problemi di sicurezza come nel caso dei collegamenti di estremità dei balconi sulla facciata A o quelli del decimo piano coi sostegni in metallo. Le velette sono anche esse in condizioni molto precarie, con le barre pressoché quasi sempre esposte e l'intonaco delle pareti completamente in fase di distacco. Su alcuni balconi sono in fase di distacco e rottura anche le soglie e i battiscopa, questi ultimi solo sul lato parapetto. I pavimenti al contrario si presentano in buone condizioni e sono da risolvere banali problematiche di corretto deflusso delle acque probabilmente perché si sono otturati i fori di scolo già presenti.
